ЗАКЛЮЧЕНИЕ

О ТЕХНИЧЕСКОМ СОСТОЯНИИ КОНСТРУКЦИЙ РУЛОННОЙ КРОВЛИ ЗДАНИЯ

**расположенного по адресу Владимирская область, город Ковров,
улица Строителей, дом № 28**

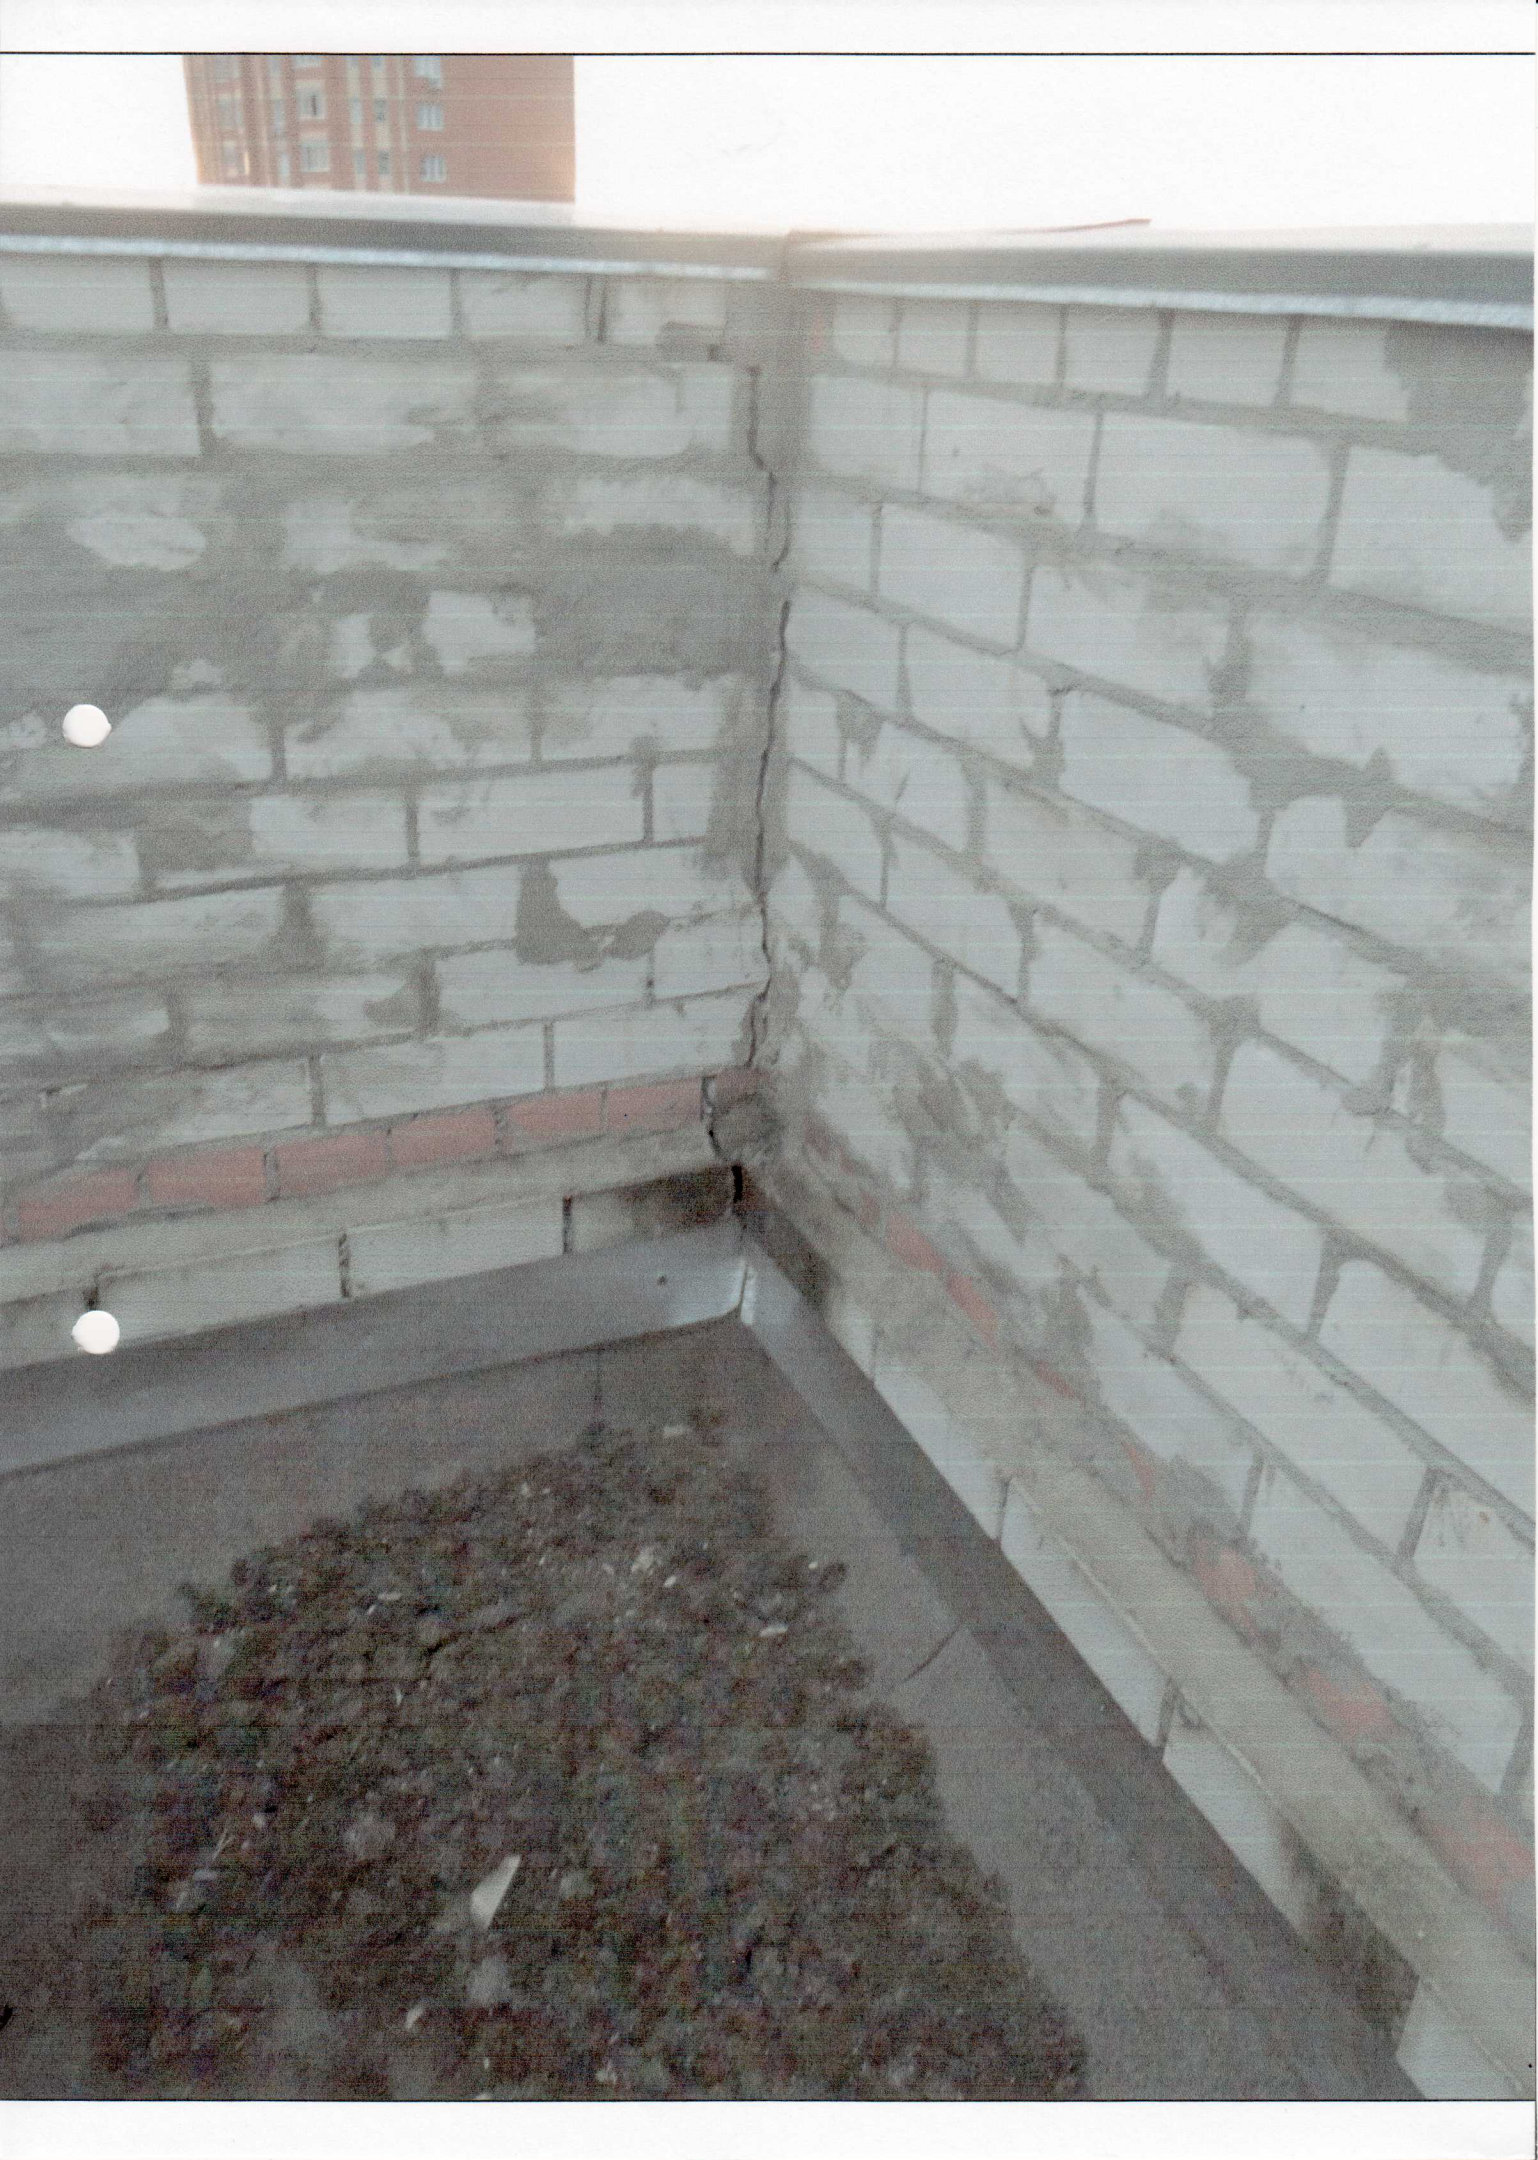
Самым сложным дефектом обследуемой кровли является образование раскрытой трещины в кирпичной кладке, отмеченной в углу парапета между осями А/2 и 46. Раскрытие трещины от попеременного замораживания кирпичной кладки может привести к созданию аварийной ситуации с обрушением части парапета.

Разрушение кирпичной кладки парапета вызывает разрушение ковра гидроизоляции и создание общей аварийной ситуации.

**ТРЕЩИНА КИРПИЧНОЙ
КЛАДКИ ПАРАПЕТА**

Провести техническое обследование с выявлением причин разрушения кирпичной кладки на парапете и техническом этаже здания на пересечения осей А/2 и 46.

Выполнить усиление угла кирпичной кладки с выполнением армирования данного угла. Расчет диаметра арматуры и длины арматурных сеток выполняет проектная организация – разработчик проекта.

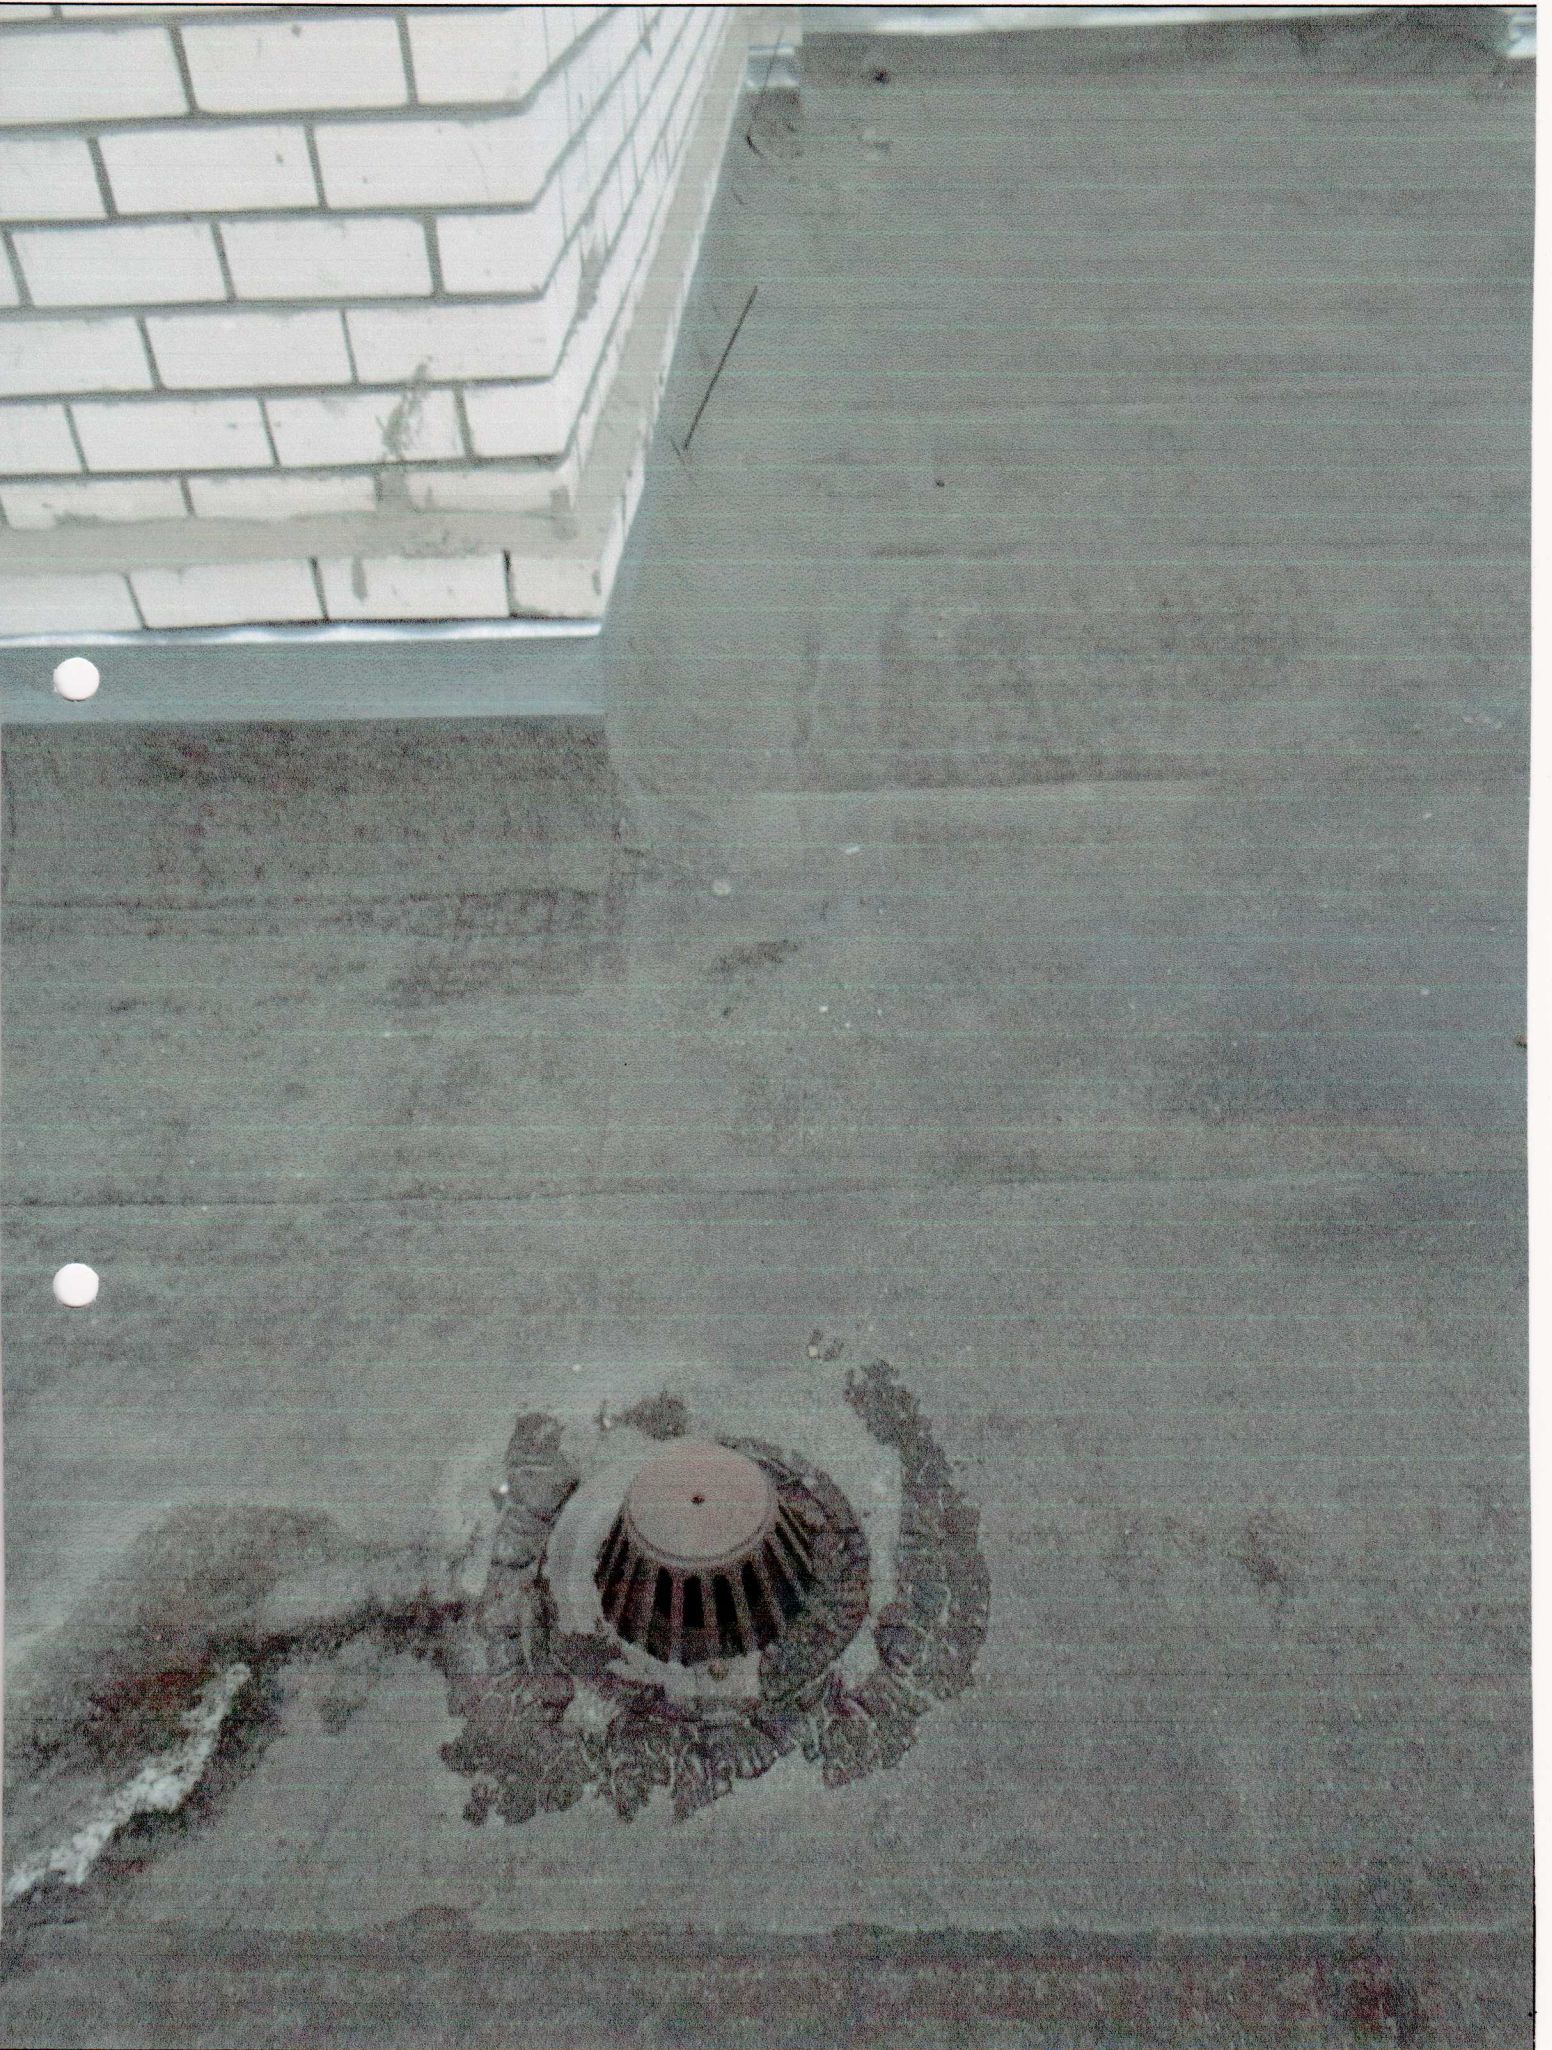
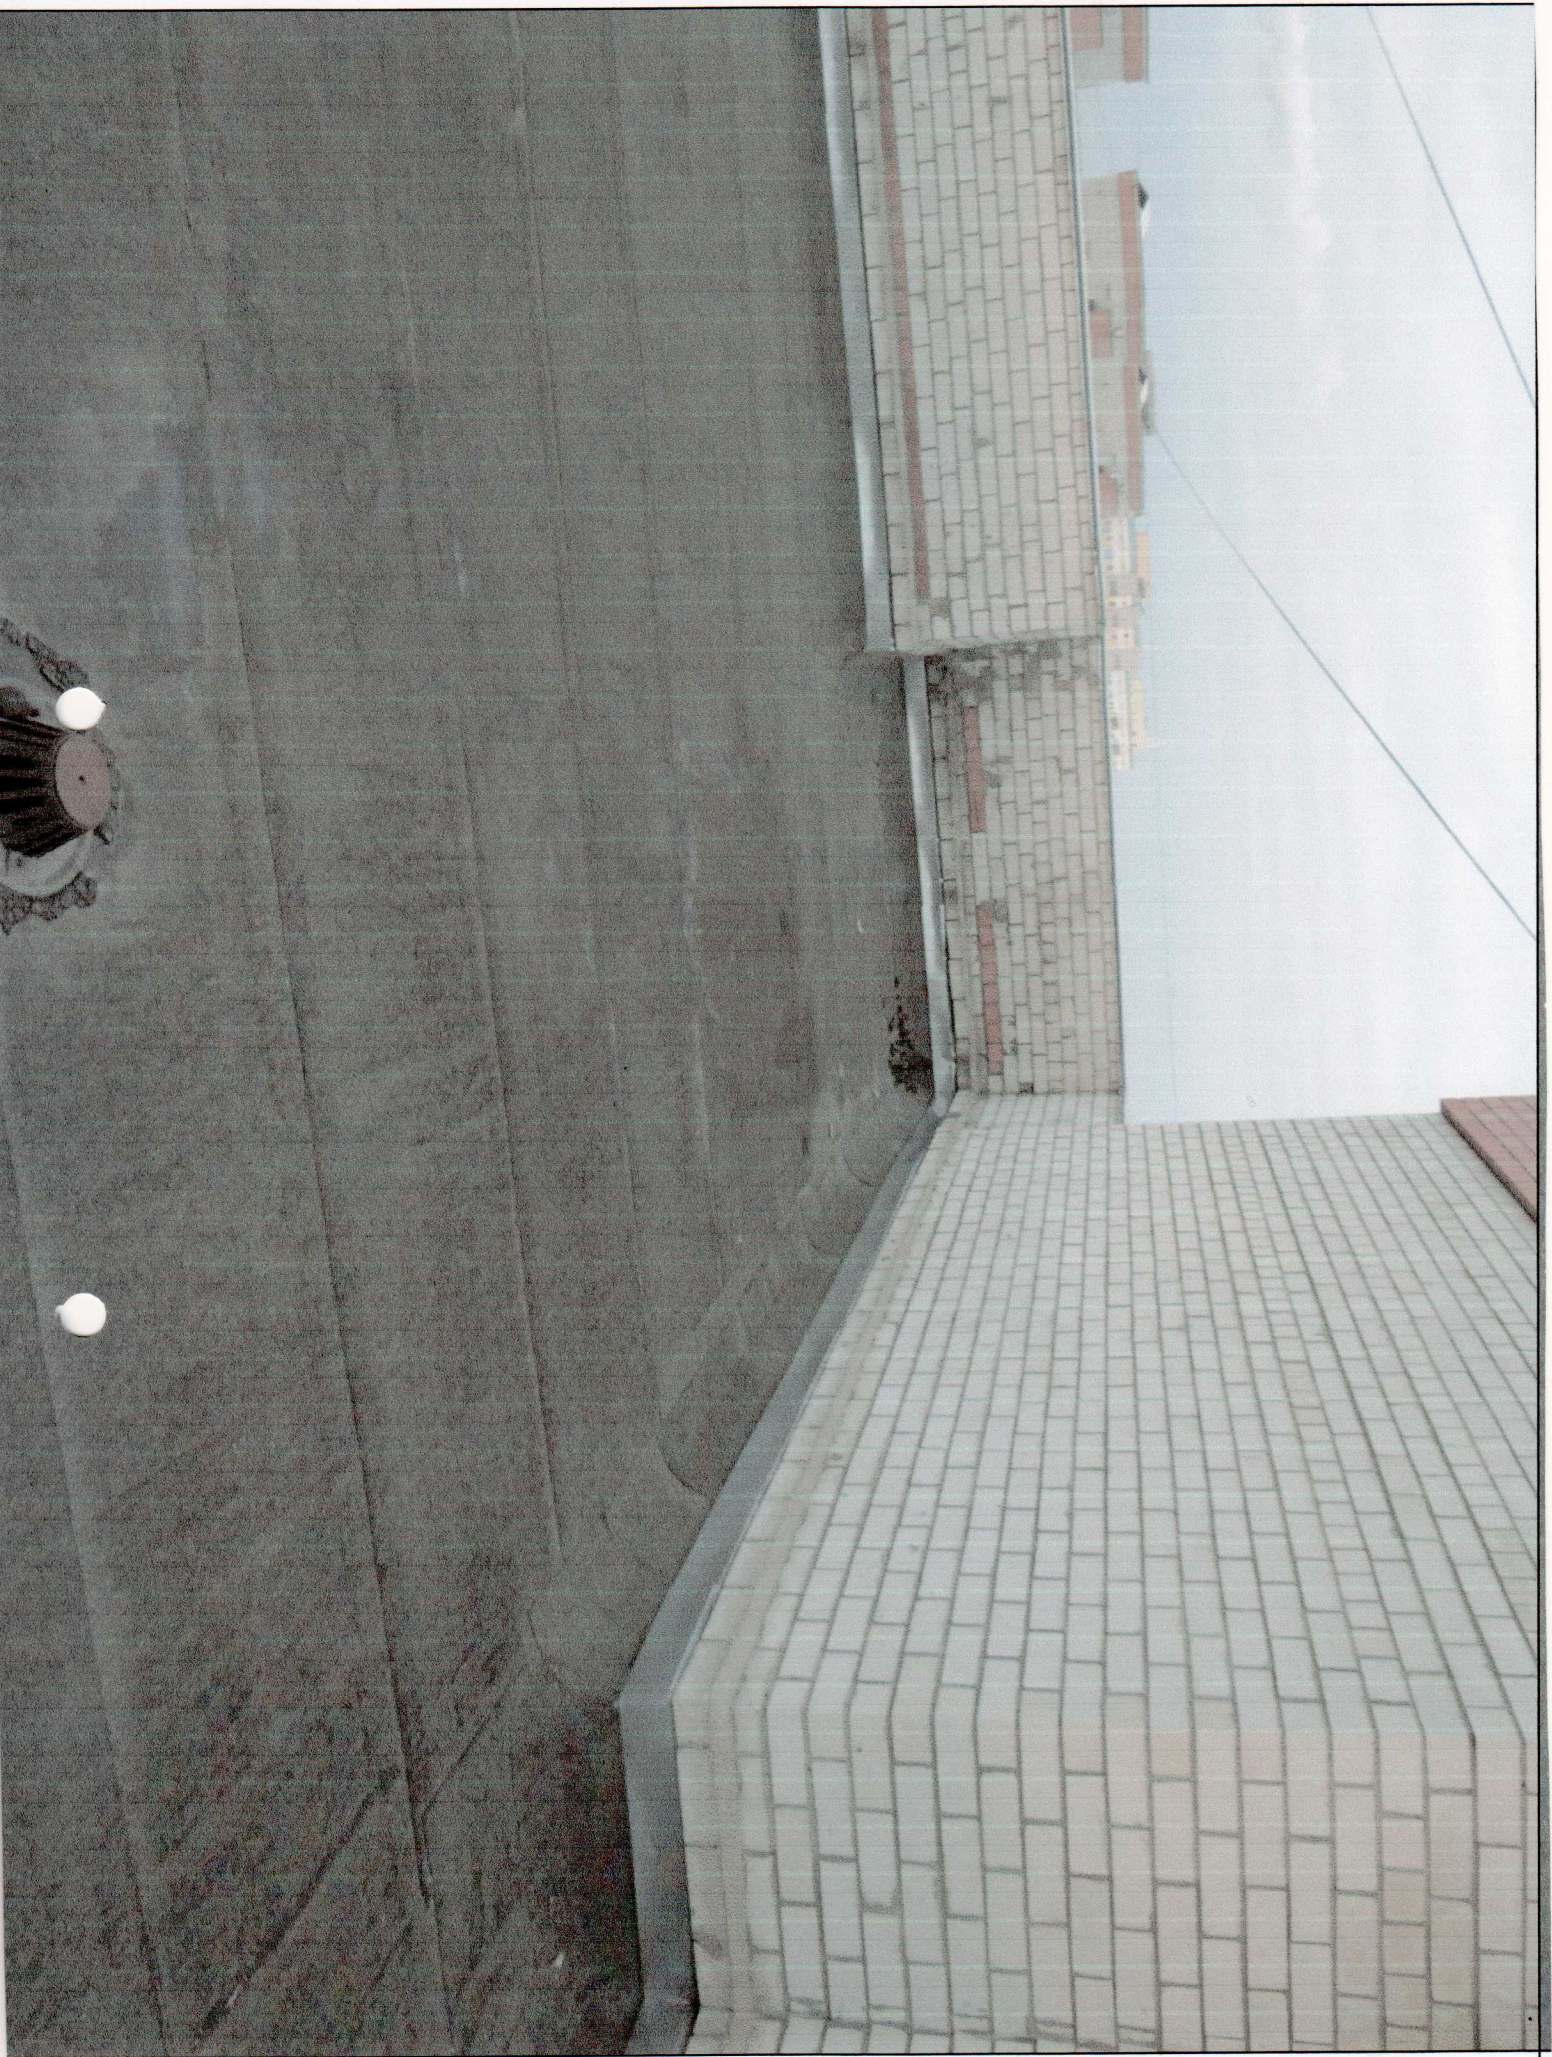
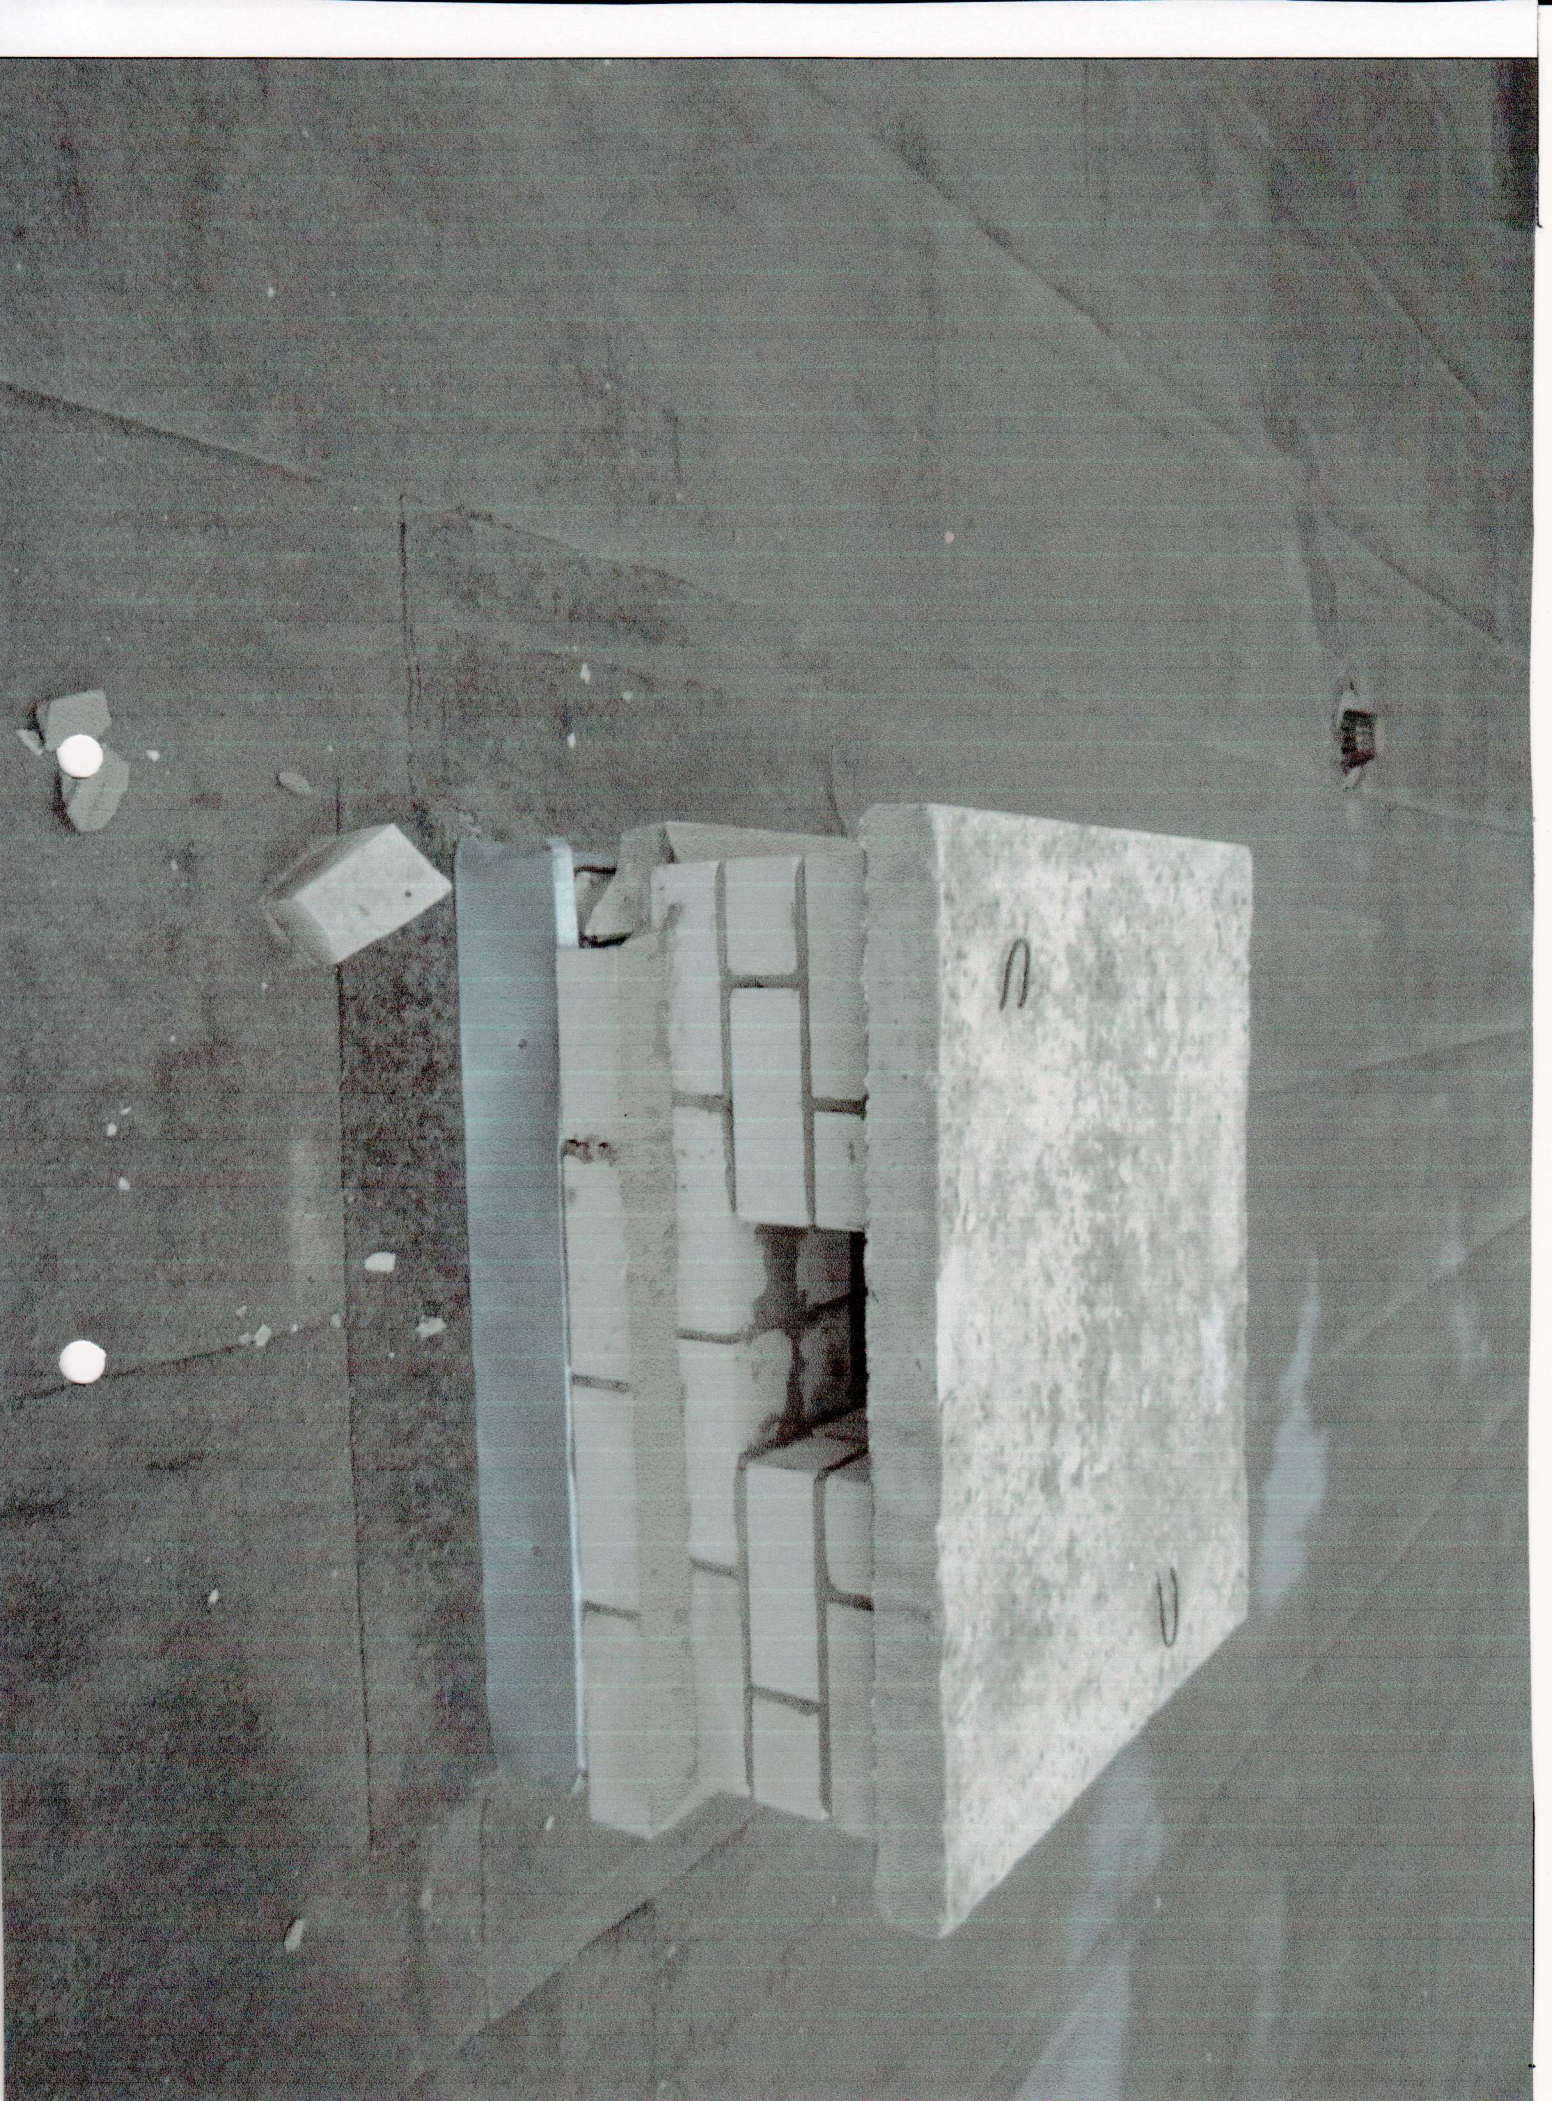
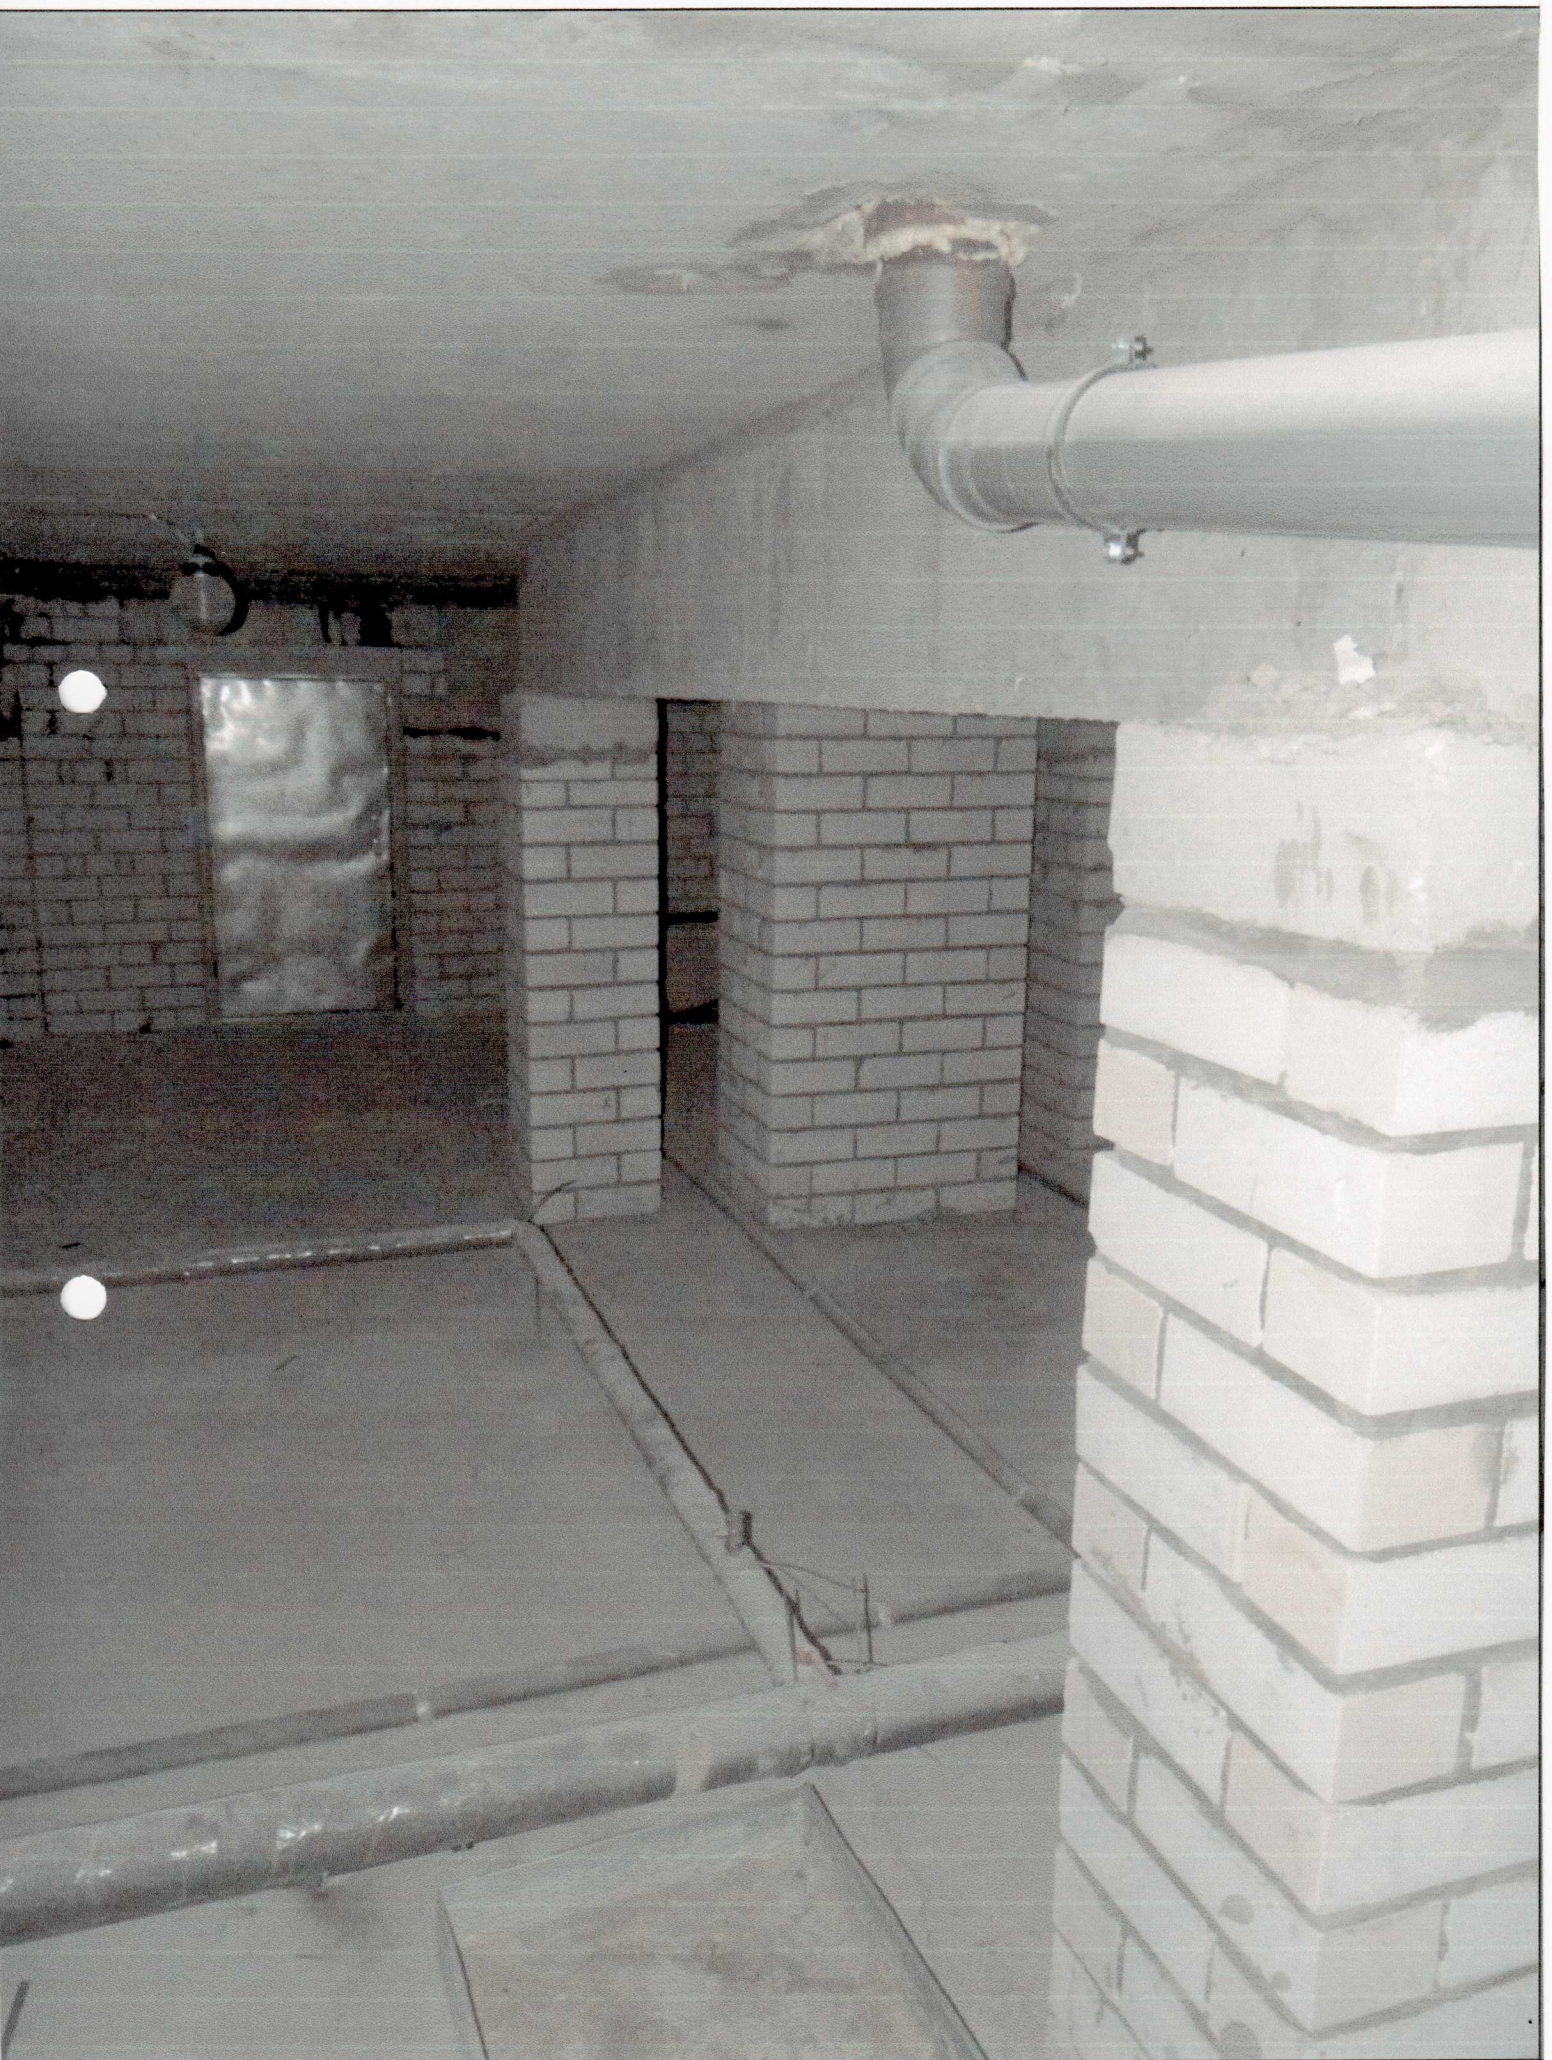
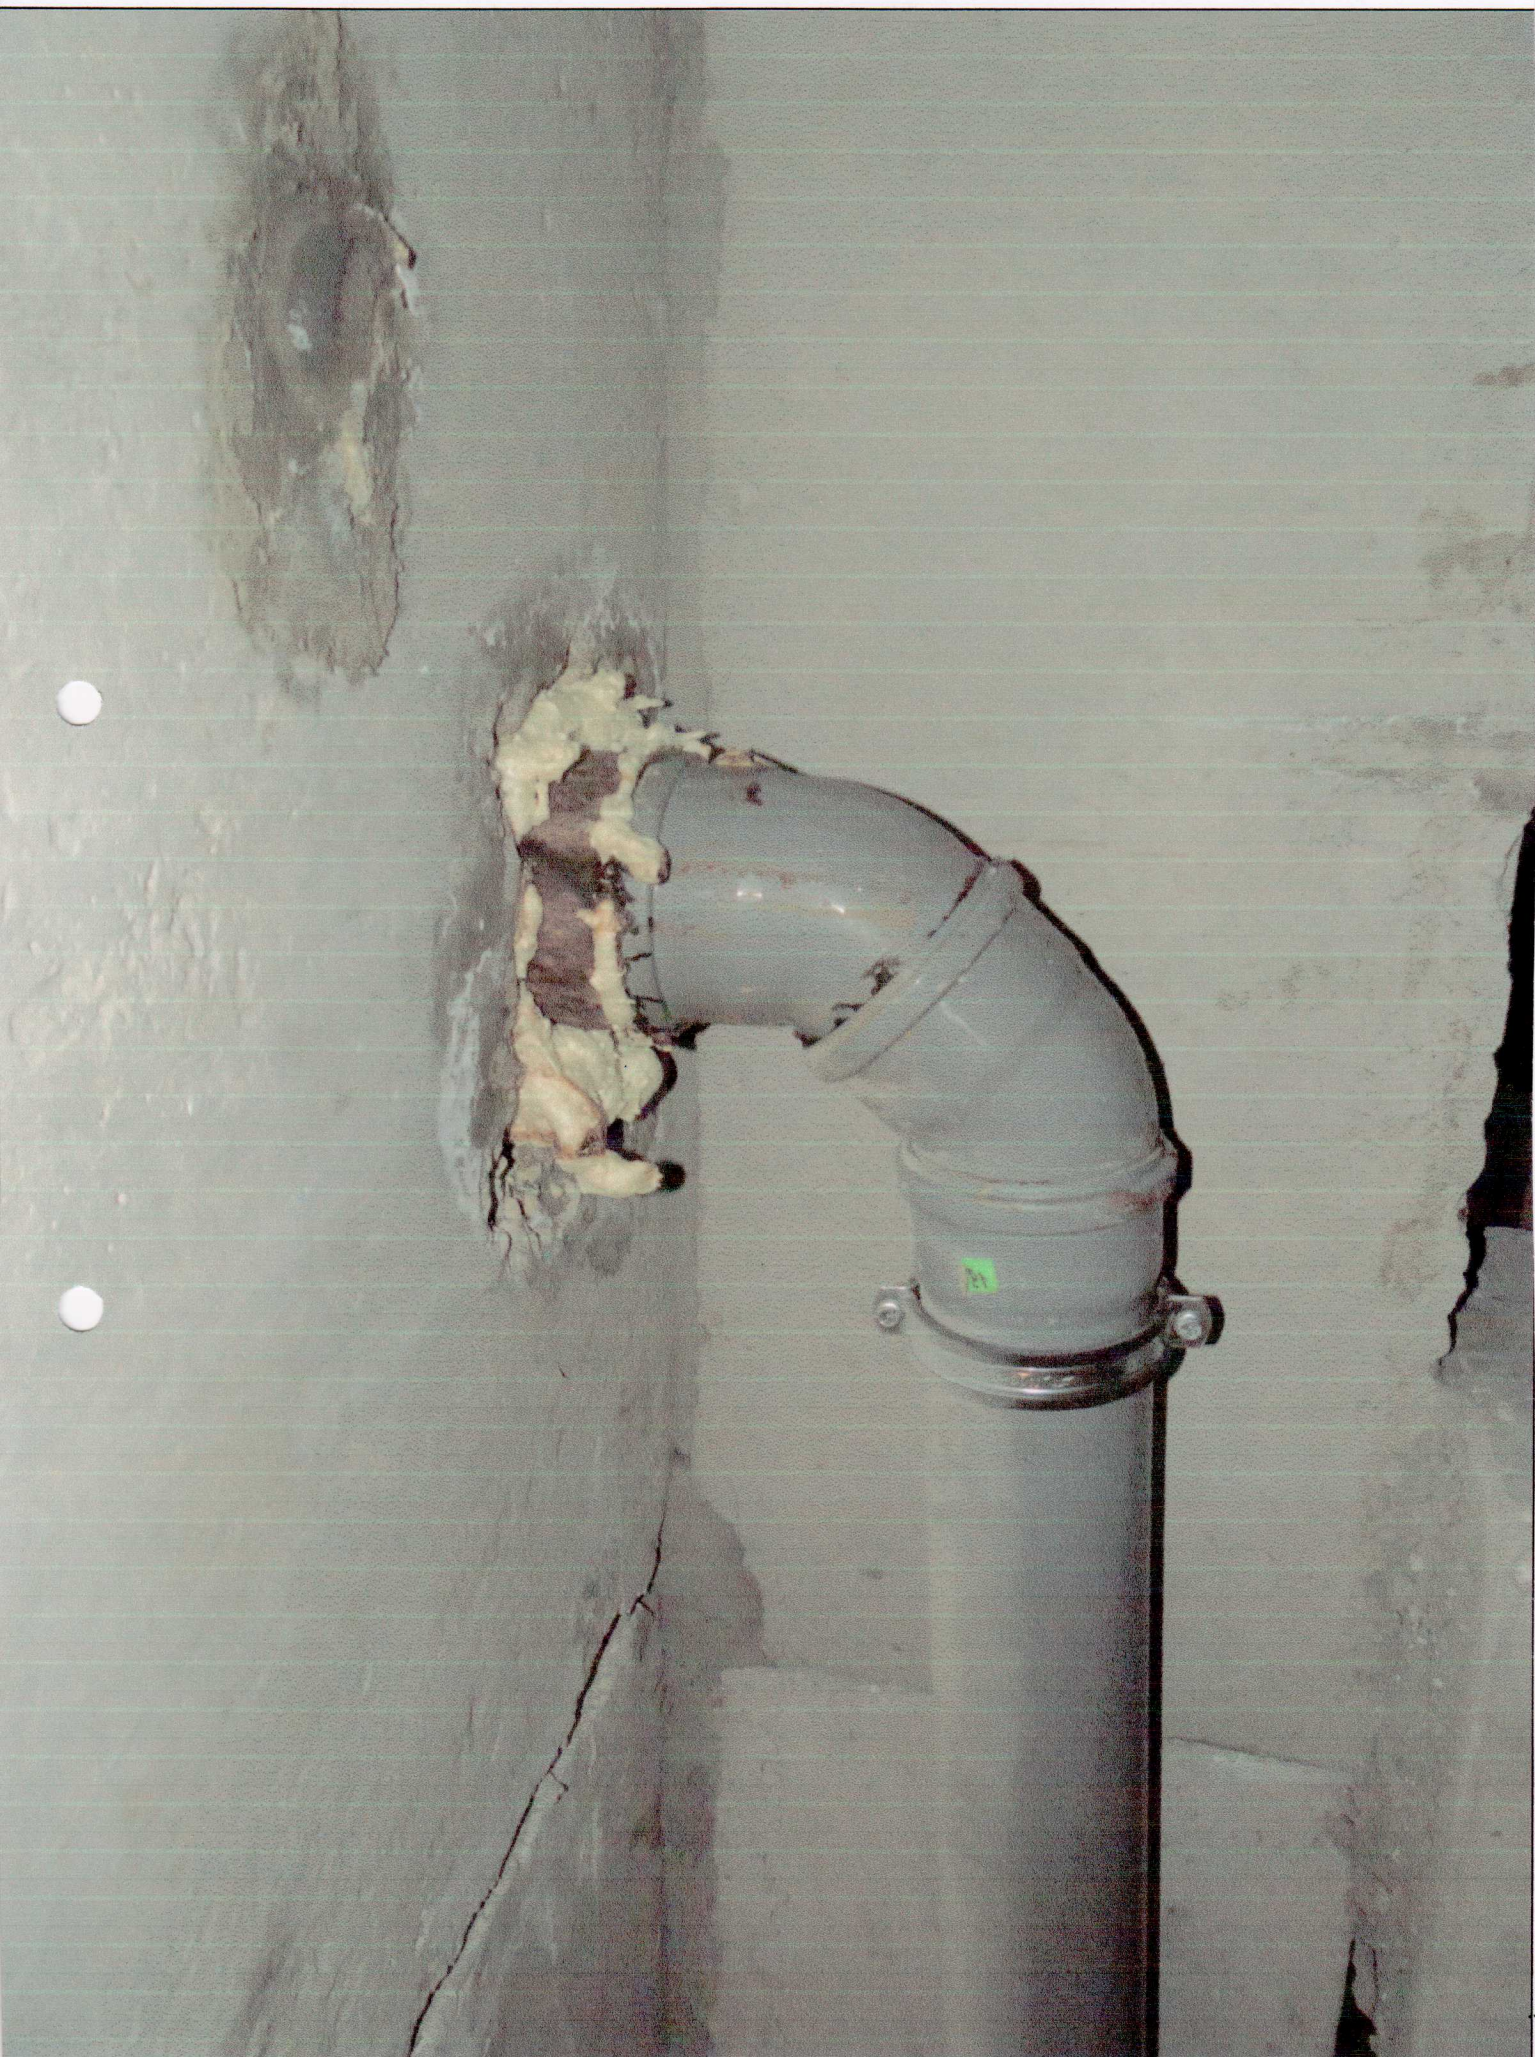
разрушения ковра выступающими деталями инженерных систем и растяжками антенн;

Обследуемая кровля разрушается в местах выступающих деталей невыполненной молниезащиты кровли и колпаками ливнеприемных воронок. В местах ливневых стоков воздействие линейного расширения металла воронок привело к разрыву слоев гидроизоляции. В микротрещины сочится атмосферная влага. Температурные воздействия на влажную среду, образующуюся между слоями гидроизоляции, приводят к увеличению

**РАЗРУШЕНИЕ КРОВЛИ
В МЕСТАХ ПРОХОДА
ИНЖЕНЕРНЫХ КОММУНИКАЦИЙ**
