ЗАКЛЮЧЕНИЕ

О ТЕХНИЧЕСКОМ СОСТОЯНИИ КОНСТРУКЦИЙ РУЛОННОЙ КРОВЛИ ЗДАНИЯ

**расположенного по адресу Владимирская область, город Ковров,
улица Строителей, дом № 28**

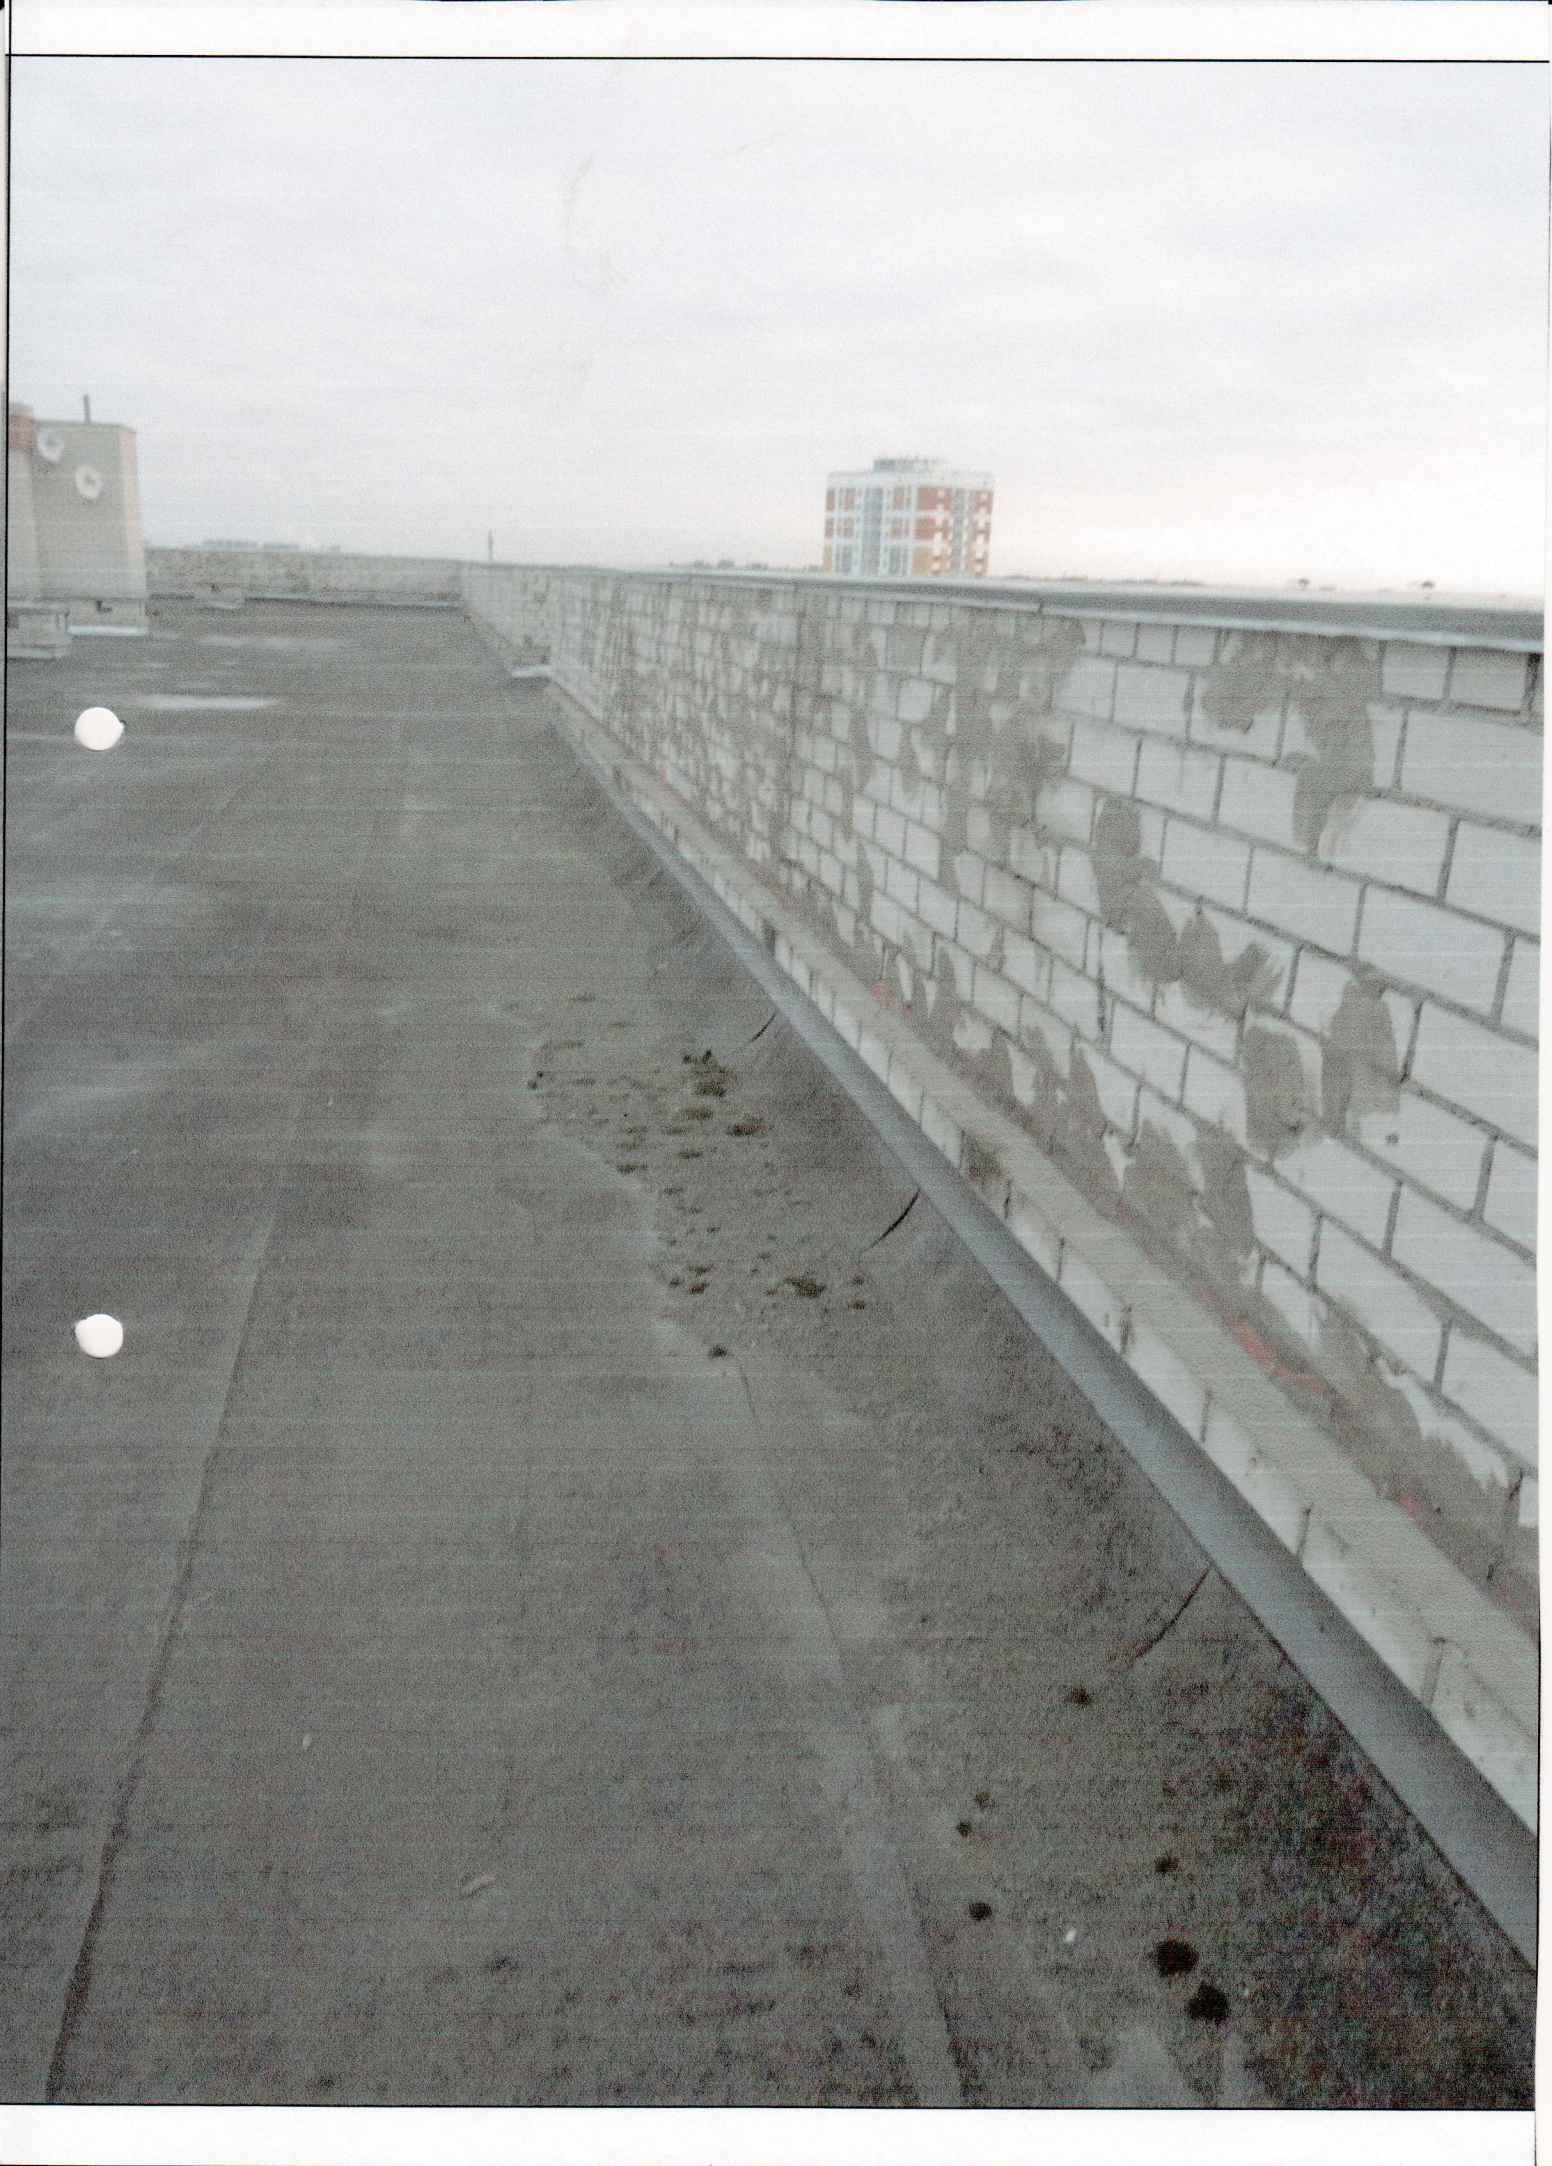
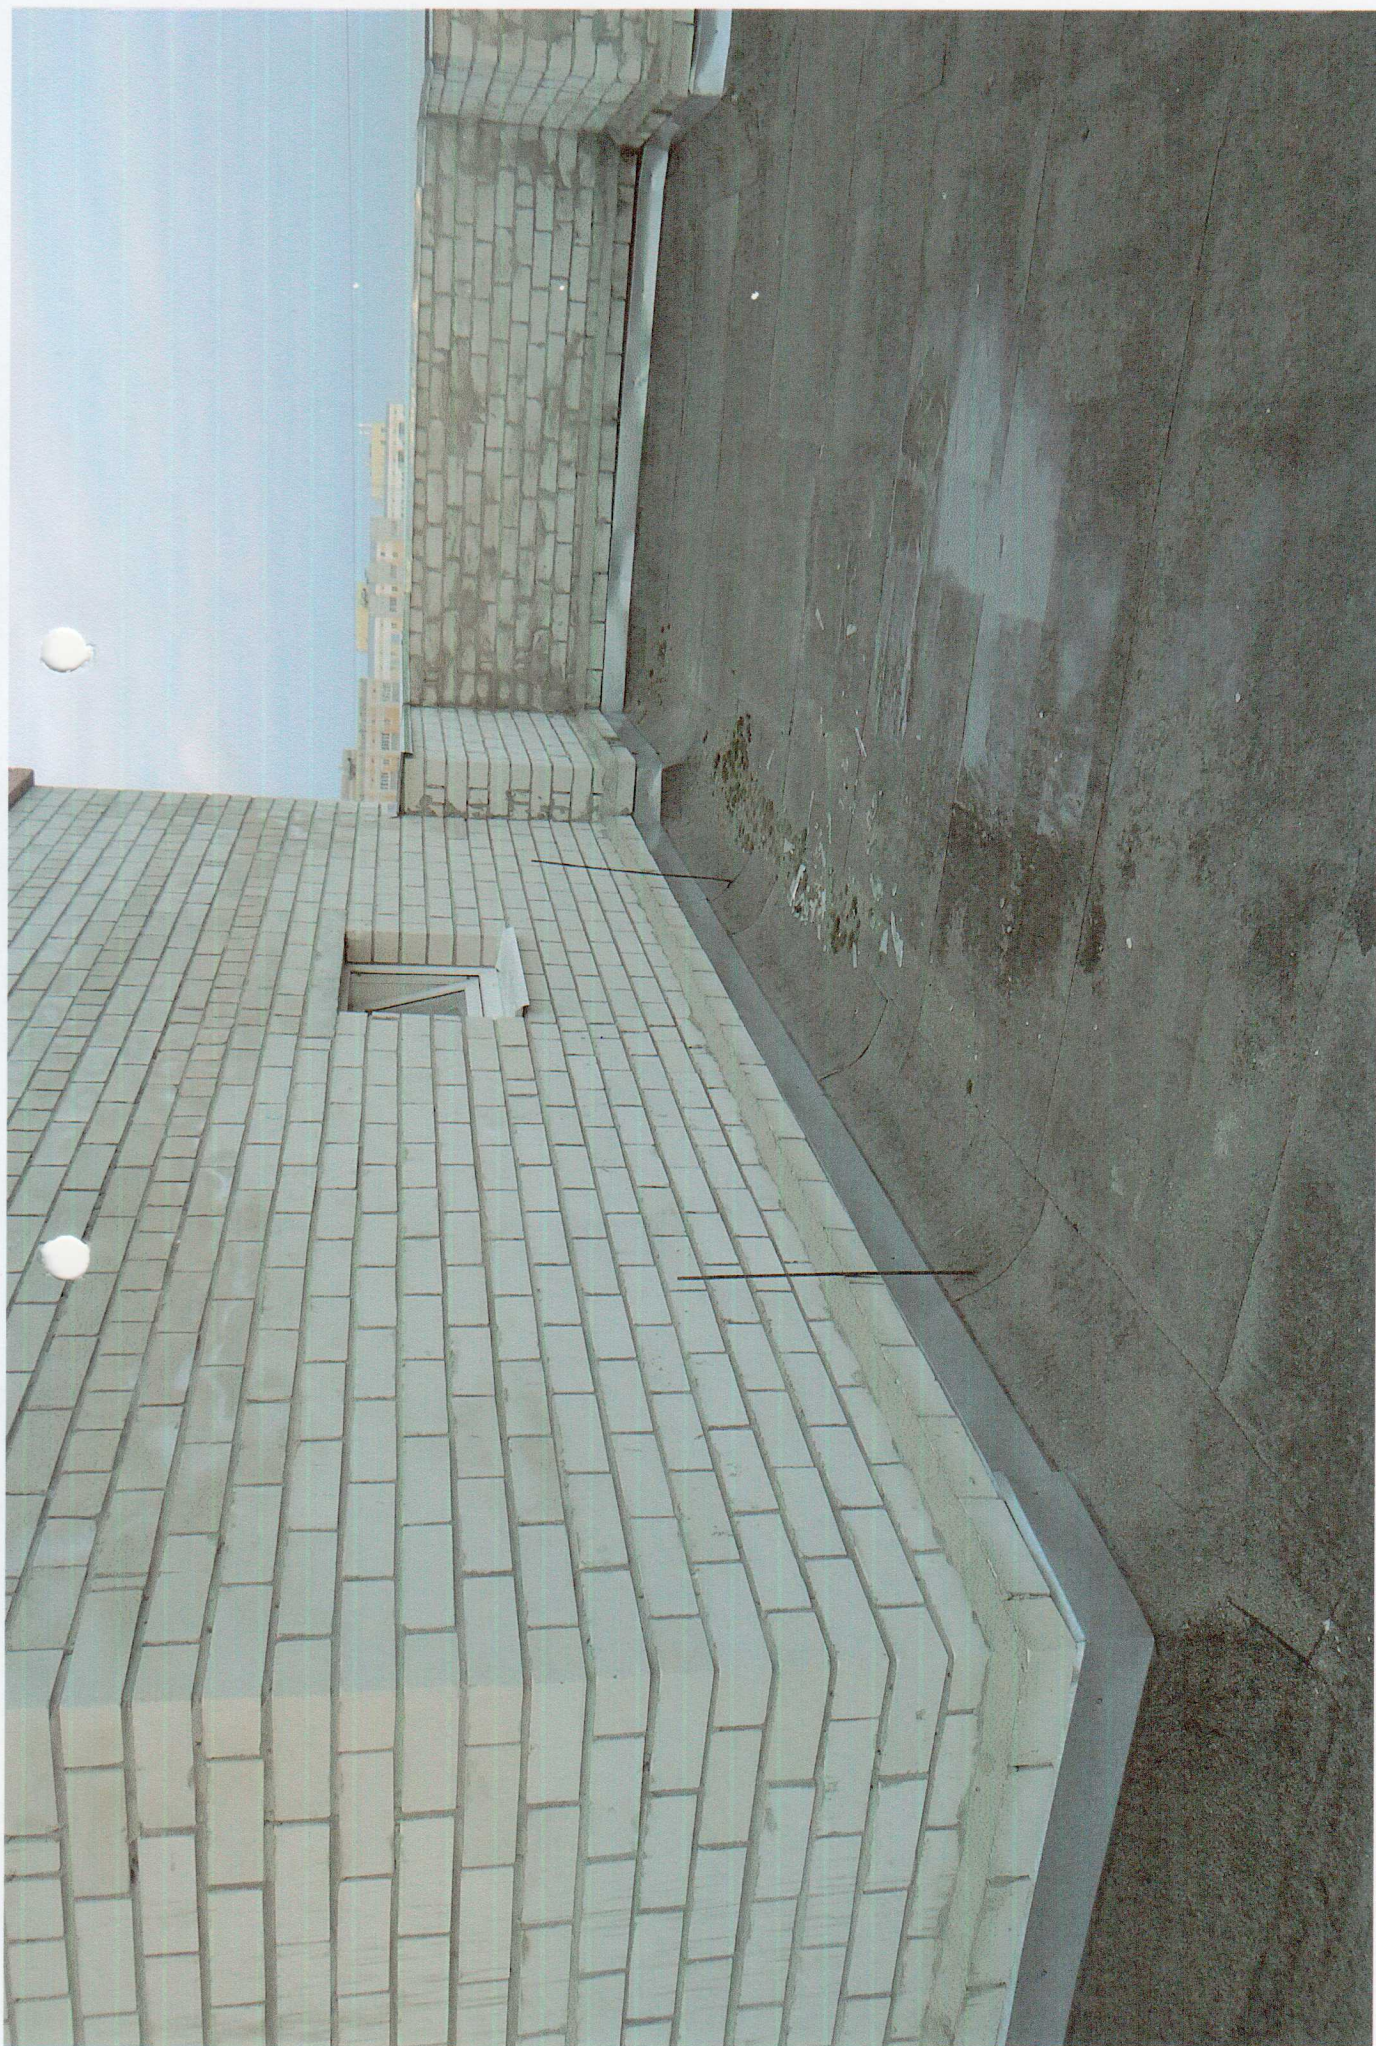
Биологическое разрушение ковра наблюдается в местах скопления посыпки у парапетов кровли. Пятна зеленого мха прирастают корневой системой к верхним слоям рубероида. При разрастании мох своей деятельностью разрушит все слои гидроизоляционного покрытия кровли.

**БИОЛОГИЧЕСКОЕ РАЗРУШЕНИЕ
КОВРА КРОВЛИ**
